**შეზღუდული კასუსისმგებლობის საზოგადოება  
“ტანდემი”**

**საექსპერტო დასკვნა**

ქ. თბილისში, მელიქიშვილის №10-ში (მიწის ნაკვეთის საკადასტრო კოდი №01.15.02.006.012) მდებარე საქართველოს მეცნიერებათა აკადემიის ივანე ჯავახიშვილის სახელობის ისტორიისა და ეთნოგრაფიის ინსტიტუტის შენობის კონსტრუქციული ელემენტების ტექნიკური მდგომარეობის შესახებ

2015 წლის 11 დეკემბერი

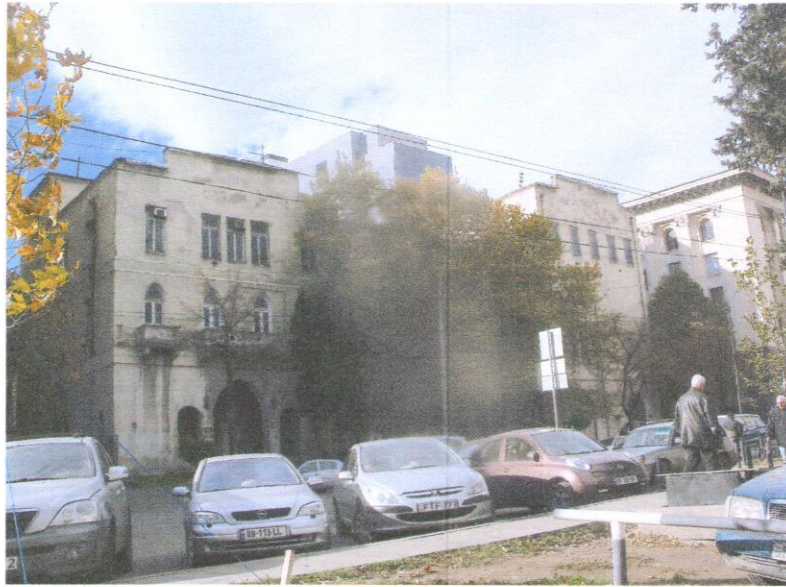
ჩვენს მიერ შესწავლილი შენობა მდებარეობს მელიქიშვილის ქ. №10-ში და შედგება სამი სწორკუთხა ნაკვეთურებისაგან. ძირითად მზიდ ელემენტებს წარმოადგენს ჩვეულებრივი თიხის წითელი აგურის წყობა ქვიშა-ცემენტის ხსნარზე.

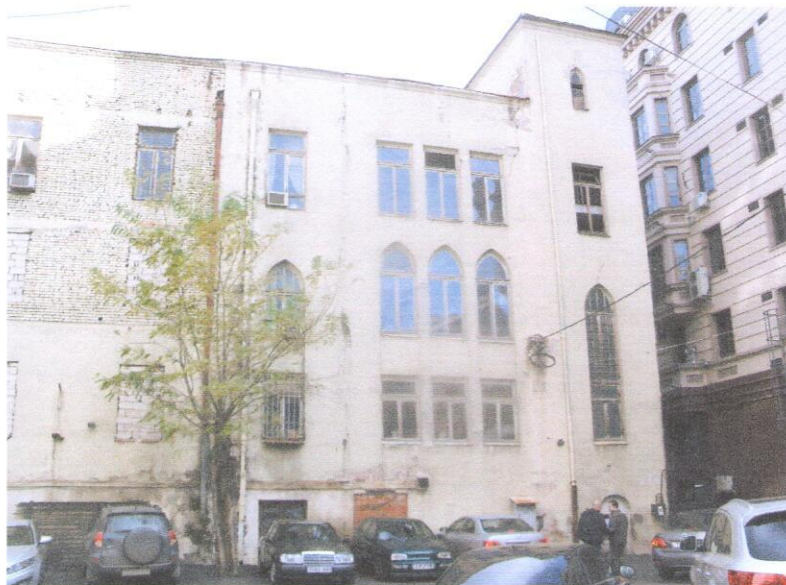
ეზოს ფასადი მარცხენა ნაკვეთურზე (ეზოს მხრიდან მარჯვენა მხარე) მთლიანად და შუა ნაკვეთურზე პირველი სართულის დონემდე შელესილია ქვიშა-ცემენტის ხსნარით,

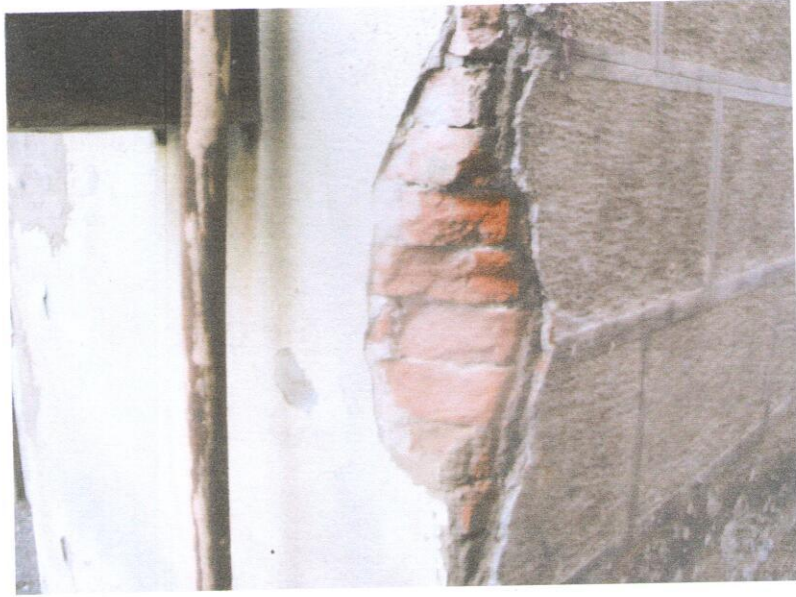
დანარჩენ ფასადზე, პირველი სართულის დონეზე, ქვიშა-ცემენტის ნალესის შემდეგ დატანილია მოპრკეთების შრე.

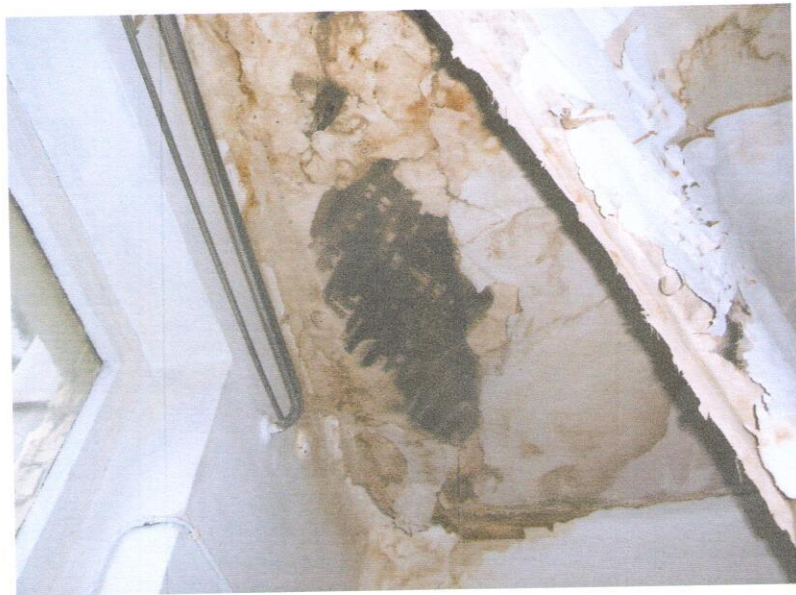
სართულშუა და სასხვენო გადახურვები შერეული ტიპისაა: ნაწილი მოწყობილია ხის კოჭებზე

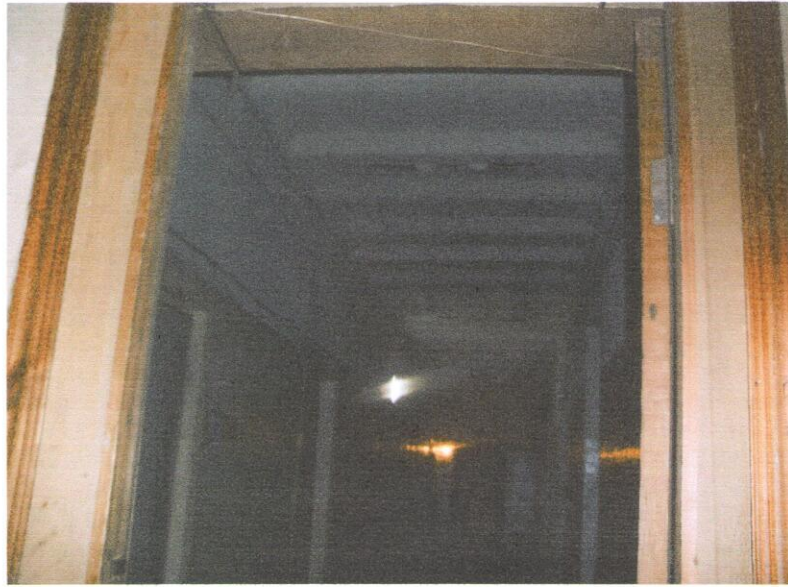
... ნაწილი კი შესრულებულია მონოლითური რკინაბეტონის წიბოვანი ფილებისაგან.

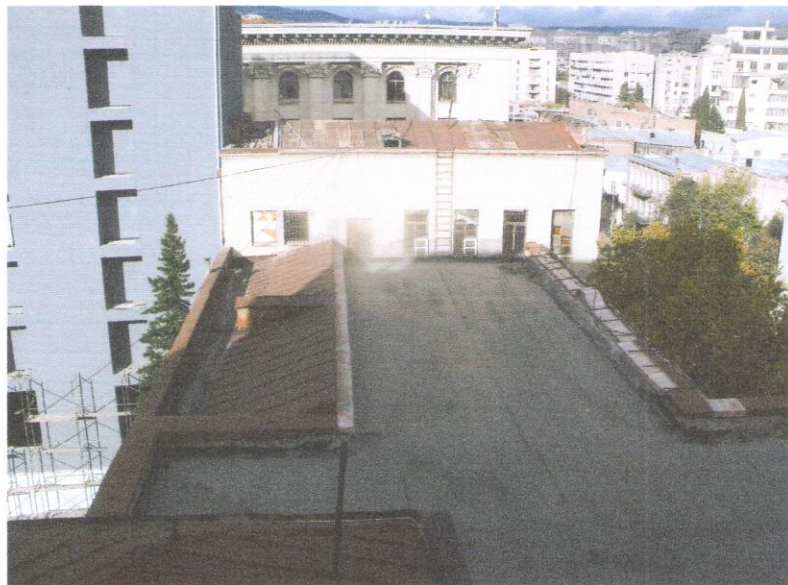
სახურავიც ნაწილობრივ ბრტყელია (ბურულად გამოყენებულია რულონური სახურავი), ნაწილობრივ კი ქანობიანი (ბურულად გამოყენებულია შავი თუნუქის სახურავი).

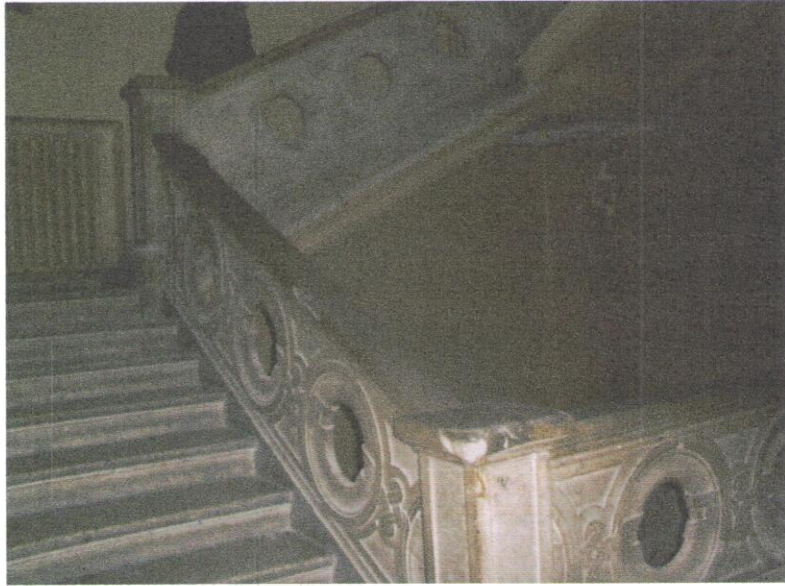
სართულებს შორის კომუნიკაცია ძირითადად ხორციელდება მარცხენა ნაკვეთურში მდებარე ცენტრალური სამმარშიანი კიბით.

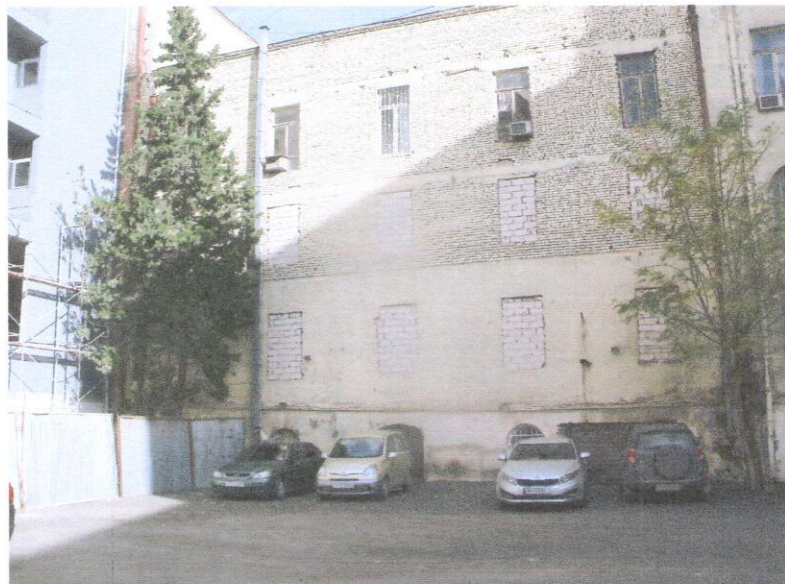
შიგა ეზოს მხრიდან (შენობის უკანა ფასადზე) სართულშუა გადახურვების დონეზე შენობას გააჩნია მონოლითური რკინაბეტონის სარტყელი, რომელიც შეთავსებულია ღიობების ზღუდარებთან.

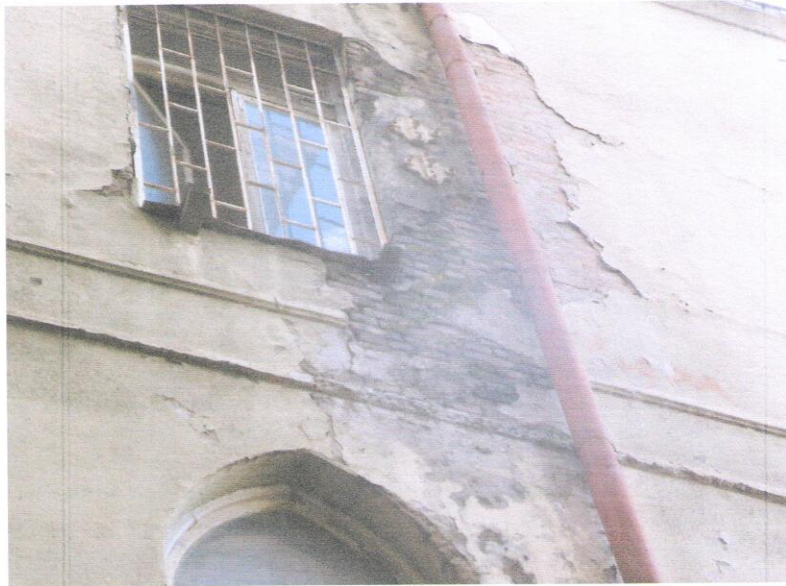
- “ყველა ტიპის აგურის შენობისათვის აუცილებელ ანტისეისმურ ღონისძიებას წარმოადგენს სახურავისა და გადახურვების დონეზე (ან ის ქვეშ) გრძივი და განივი კედლების პერიმეტრზე ანტისეისმური სარტყლის მოწყობა” (პნ. 01.01-09 მუხლი 15 §.7). ეს მოთხოვნა ჩვენს შემთხვევაში გათვალისწინებული არ არის. აღსანიშნავია, რომ ანტისეისმური ნაკერი არ გააჩნია მთავარი ფასადის კედლებსაც, რომლის შენარჩუნებაც წარმოადგენს დამკვეთის მიზანს.
- “გაძლიერების გარეშე აგურის წყობის შემთხვევაში სართულის სიმაღლის შეფარდება კედლის სისქესთან არ უნდა იყოს 10-ზე

დანარჩენ ფასადებზე კი სარტყელის არსებობა არ შეიმჩნევა.  
ფასადი აღმოსავლეთის მხრიდან

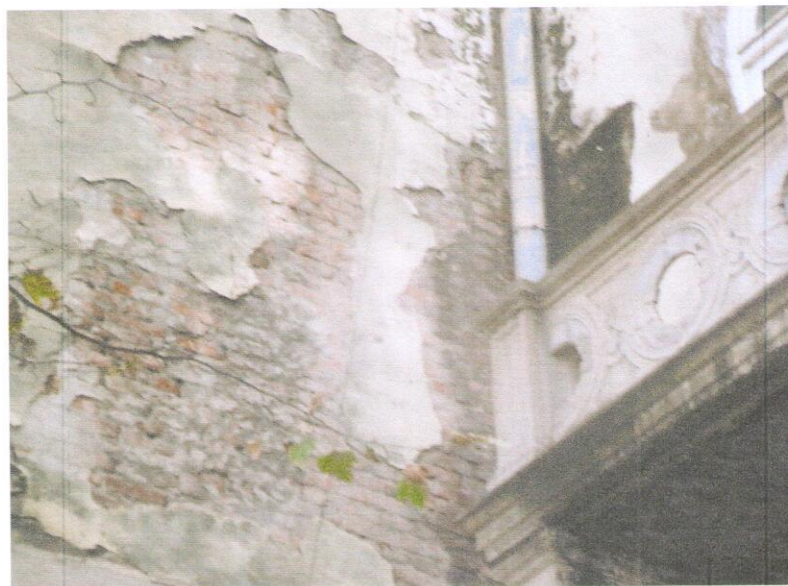
დანარჩენ ფასადებზე კი სარტყელის არსებობა არ შეიმჩნევა.  
ფასადი სამხრეთისა და დასავლეთის მხრიდან

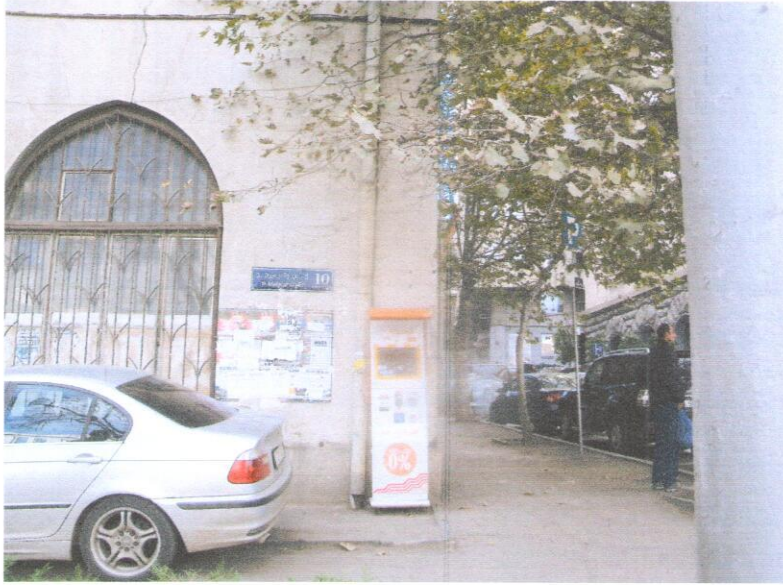
დაზიანებული შეისრული ზღუდარი

- ზღუდარები უნდა მოეწყოს კედლის მთელ სისქეზე და ჩამაგრდეს წყობაში არა უმცირესი 350 მმ სიღრმეზე. თუ ღიობის სიგანე არ აღემატება 1,5 მ-ს, დასაშვებია ზღუდარების ჩამაგრება კედლებში 250 მმ სიღრმეზე (პნ 01.01-09 მუხლი 15. §16). მთავარ ფასადზე მდებარე ყველა ზღუდარი ექვემდებარება გაძლიერებას: თაღოვანი ზღუდარები უნდა ჩაისვას ლითონის გარსაკრებში, ხოლო ჩვეულებრივი, სწორკუთხა ღიობების ზღუდარები შეიძლება გაძლიერდნენ ლითონის ელემენტებით.

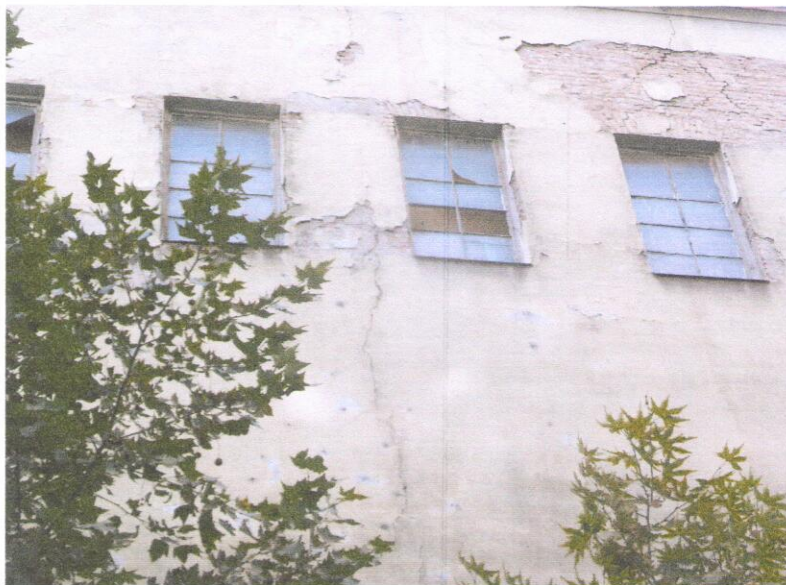
დაზიანებული ჩვეულებრივი ზღუდარი აგურის ჩამკეცით.

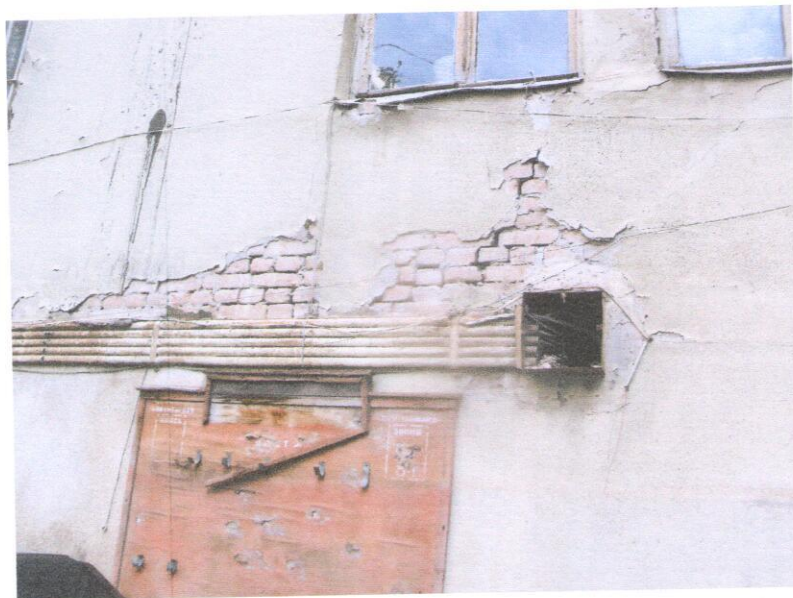
შენობას გააჩნია მრავალრიცხოვანი ნაპრალოვანი გამჭოლი ბზარები, რის გამოც წყვეტა განიცადა ზოგიერთმა კონსტრუქციულმა ელემენტმა

ბზარი სამხრეთის ფასადის კედლის წყობაში

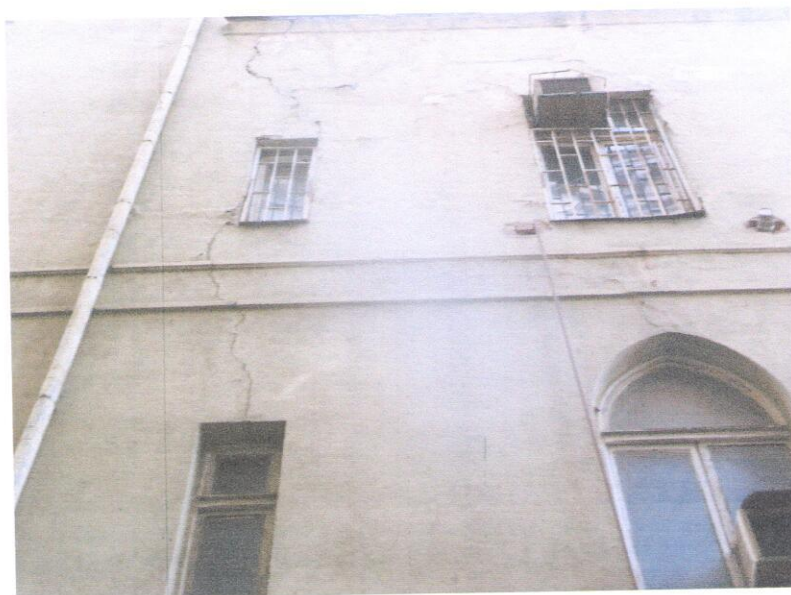
ბზარი აღმოსავლეთის ფასადზე

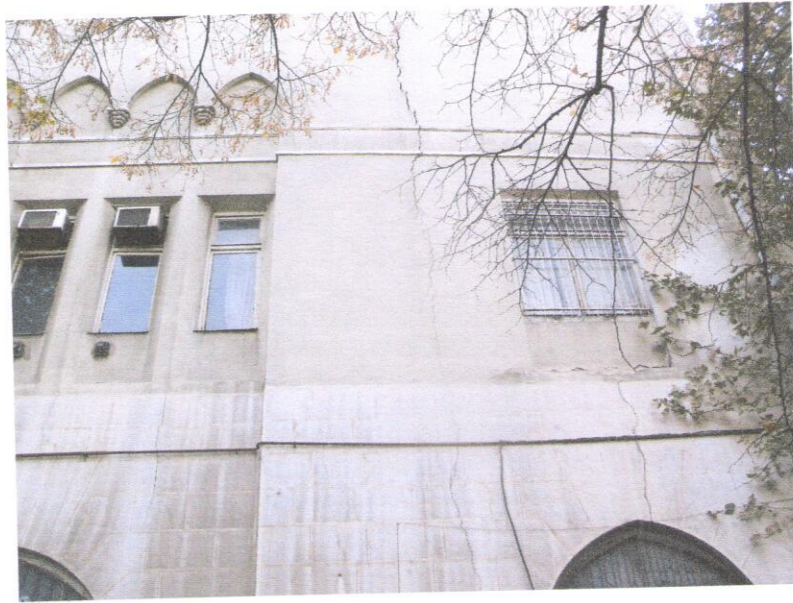
ბზარი ჩრდილოეთის (მელიქიშვილის ქუჩის მხრიდან) ფასადზე

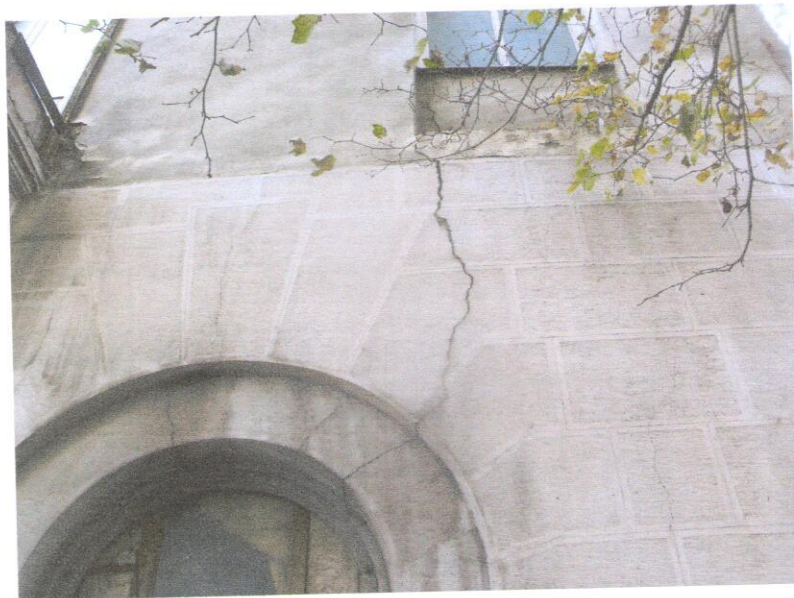
ბზარი დასავლეთის ფასადზე

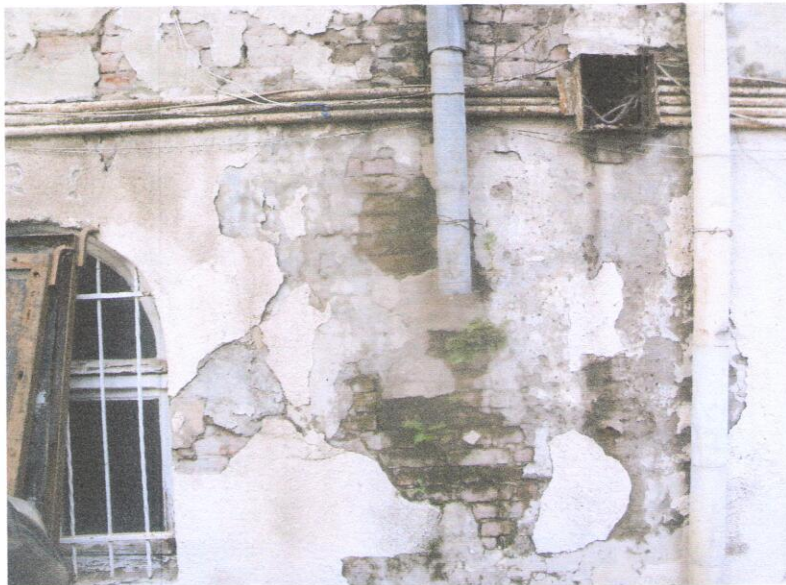
სამხრეთის ფასადი

ვერტიკალური წყალსარინი მილების დაზიანების გამო, ინტენსიურად  
სველდება ფასადის კედლები.

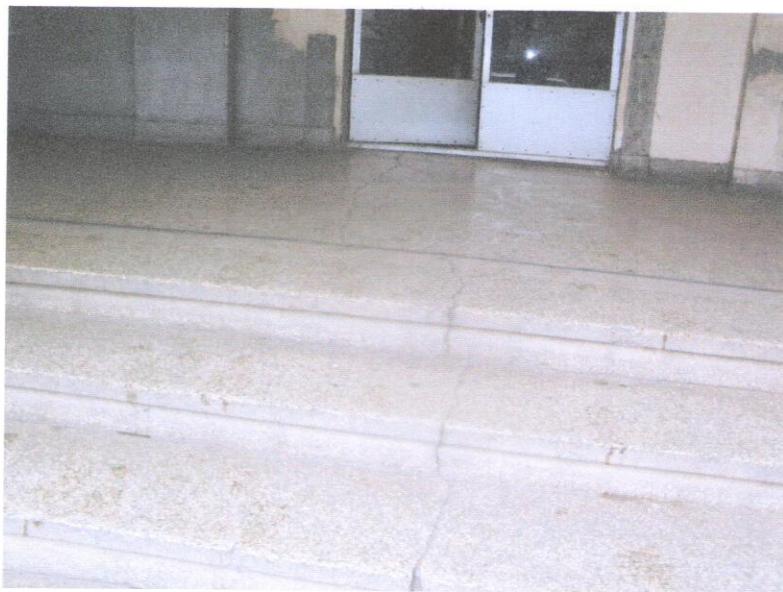
ბზარი დავაფიქსირეთ ცენტრალური შესასვლელის იატაკშიც

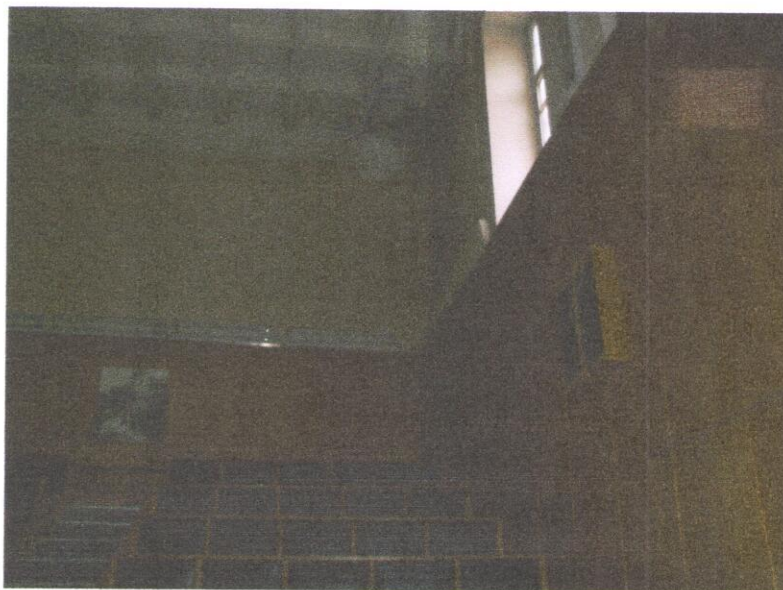
მეტი (პნ 01.01-09 მუხლი 15 §10). ჩვენს შემთხვევაში (კედლის მოქნილობა I-სართულზე  $h/b=5,6/0,51=10,98>10$ ; II-სართულზე  $h/b=4,05/0,51=7,94<10$  და III-სართულზე მარცხენა და შუა ნაკვეთურებში იგივეა, რაც II-სართულზე, ხოლო თარხნიშვილის ქუჩის მხარეს კი კედლის მოქნილობა  $h/b=7,9/0,51=15,49>10$ ). აქ პირობა დაკმაყოფილებულია მხოლოდ მეორე სართულზე და მესამე სართულის ნაწილისათვის, ხოლო დანარჩენი კედლის მოქნილობა აღემატება დასაშვებს.

მესამე სართულის კედლის (სააქტო დარბაზში) მოქნილობა თარხნიშვილის ქუჩის მხარეს აღემატება დასაშვებს.
