პ. მელიქიშვილის ქუჩა №10

შენობის ფიქსაცია  
მთავარი ფასადებისა და ინტერიერში  
არსებული დეტალების კონსერვაციისა და  
დაშლა-აწყობისთვის

ქ. თბილისი, პ. მელიქიშვილის №10  
შენობის ფიქსაცია საკონსერვაციო სამუშაოებისათვის

არქიტექტორ-რესტავრატორის  
განმარტებითი ბარათი

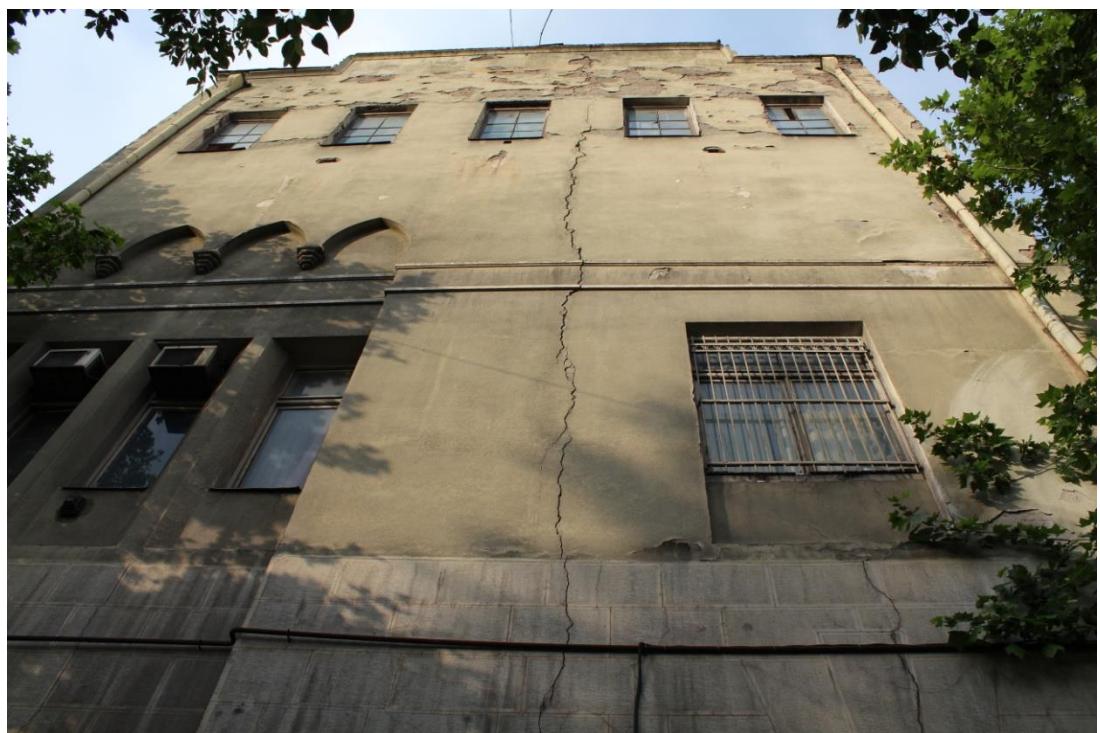
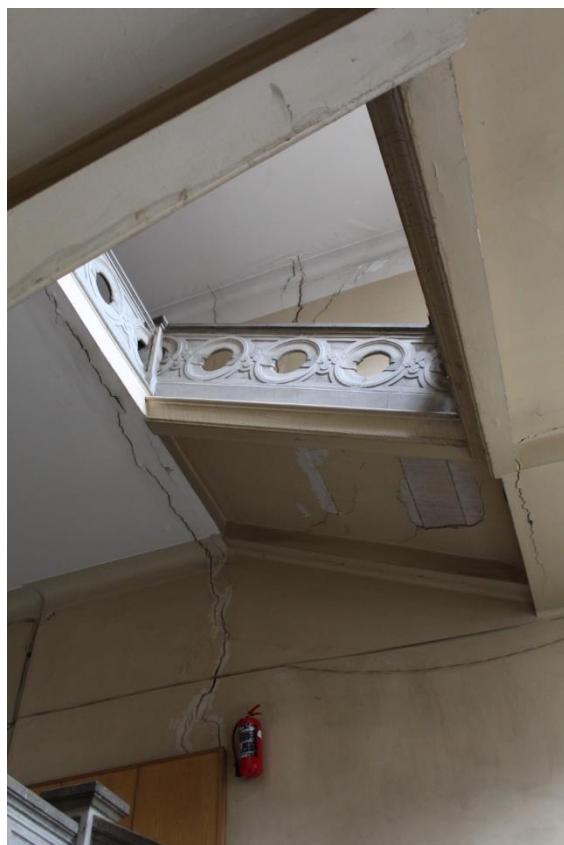
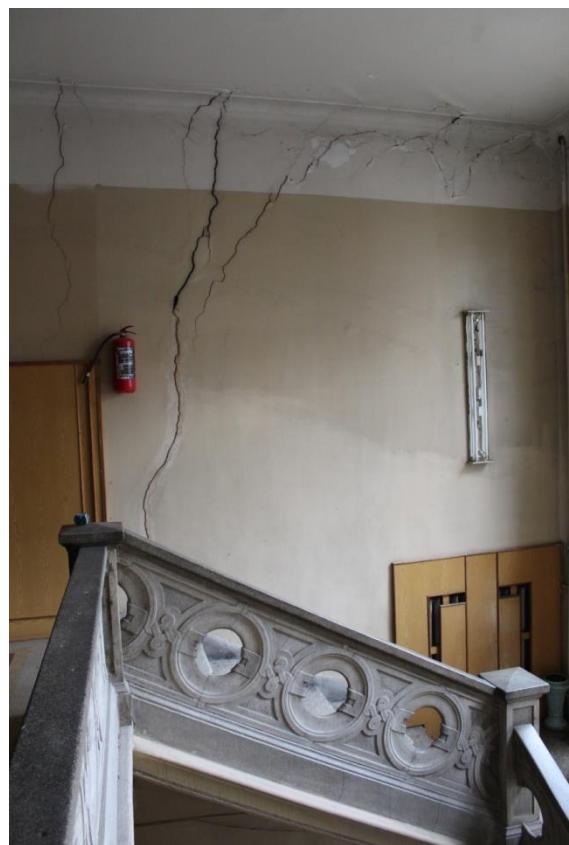
მრავალი სხვაგდასხვა სიდიდის ბზარები ფიქსირდება ინტერიერშიც. მთავარი შესასვლელის (მარცხენა სადარბაზო) ვესტიბიულში შესვლისთანავე თვალშისაცემია გაბზარული და დეფორმირებული ბეტონის ორნამენტული იატაკი. აქ ბზარი ექსტერიერის მთავარი მოზაიკური კიბიდან იწყება და შემდეგ ინტერიერის მთავარი ვესტიბიულის მოზაიკურ იატაკზე ვრცელდება. საგანგაშოა ასევე სამმარშიანი კიბის უჯრედის კედლებზე არსებული გამჭოლი ვერტიკალური ბზარები. იგივე მდგომარეობა ფიქსირდება მეორე სადარბაზოს სამმარშიანი კიბის უჯრედის კედლებზეც.

დაზიანებულია კესონირებული ჭერი III სართულზე. ბრტყელი გადახურვის სიძველის გამო ჩამორეცხილია ჭერისა და კედლის ღიდი ნაწილი. არანაკლები დაზიანებები აღენიშნება I სართულის სვეტებიანი დარბაზის კესონირებულ ჭერს, რომელიც სავარაუდოდ აგარიული საკანალიზაციო შიდა სისტემის გამოა ჩამორეცხილი და ზოგ ადგილებში ჩამოტეხილია შეგნებულად.

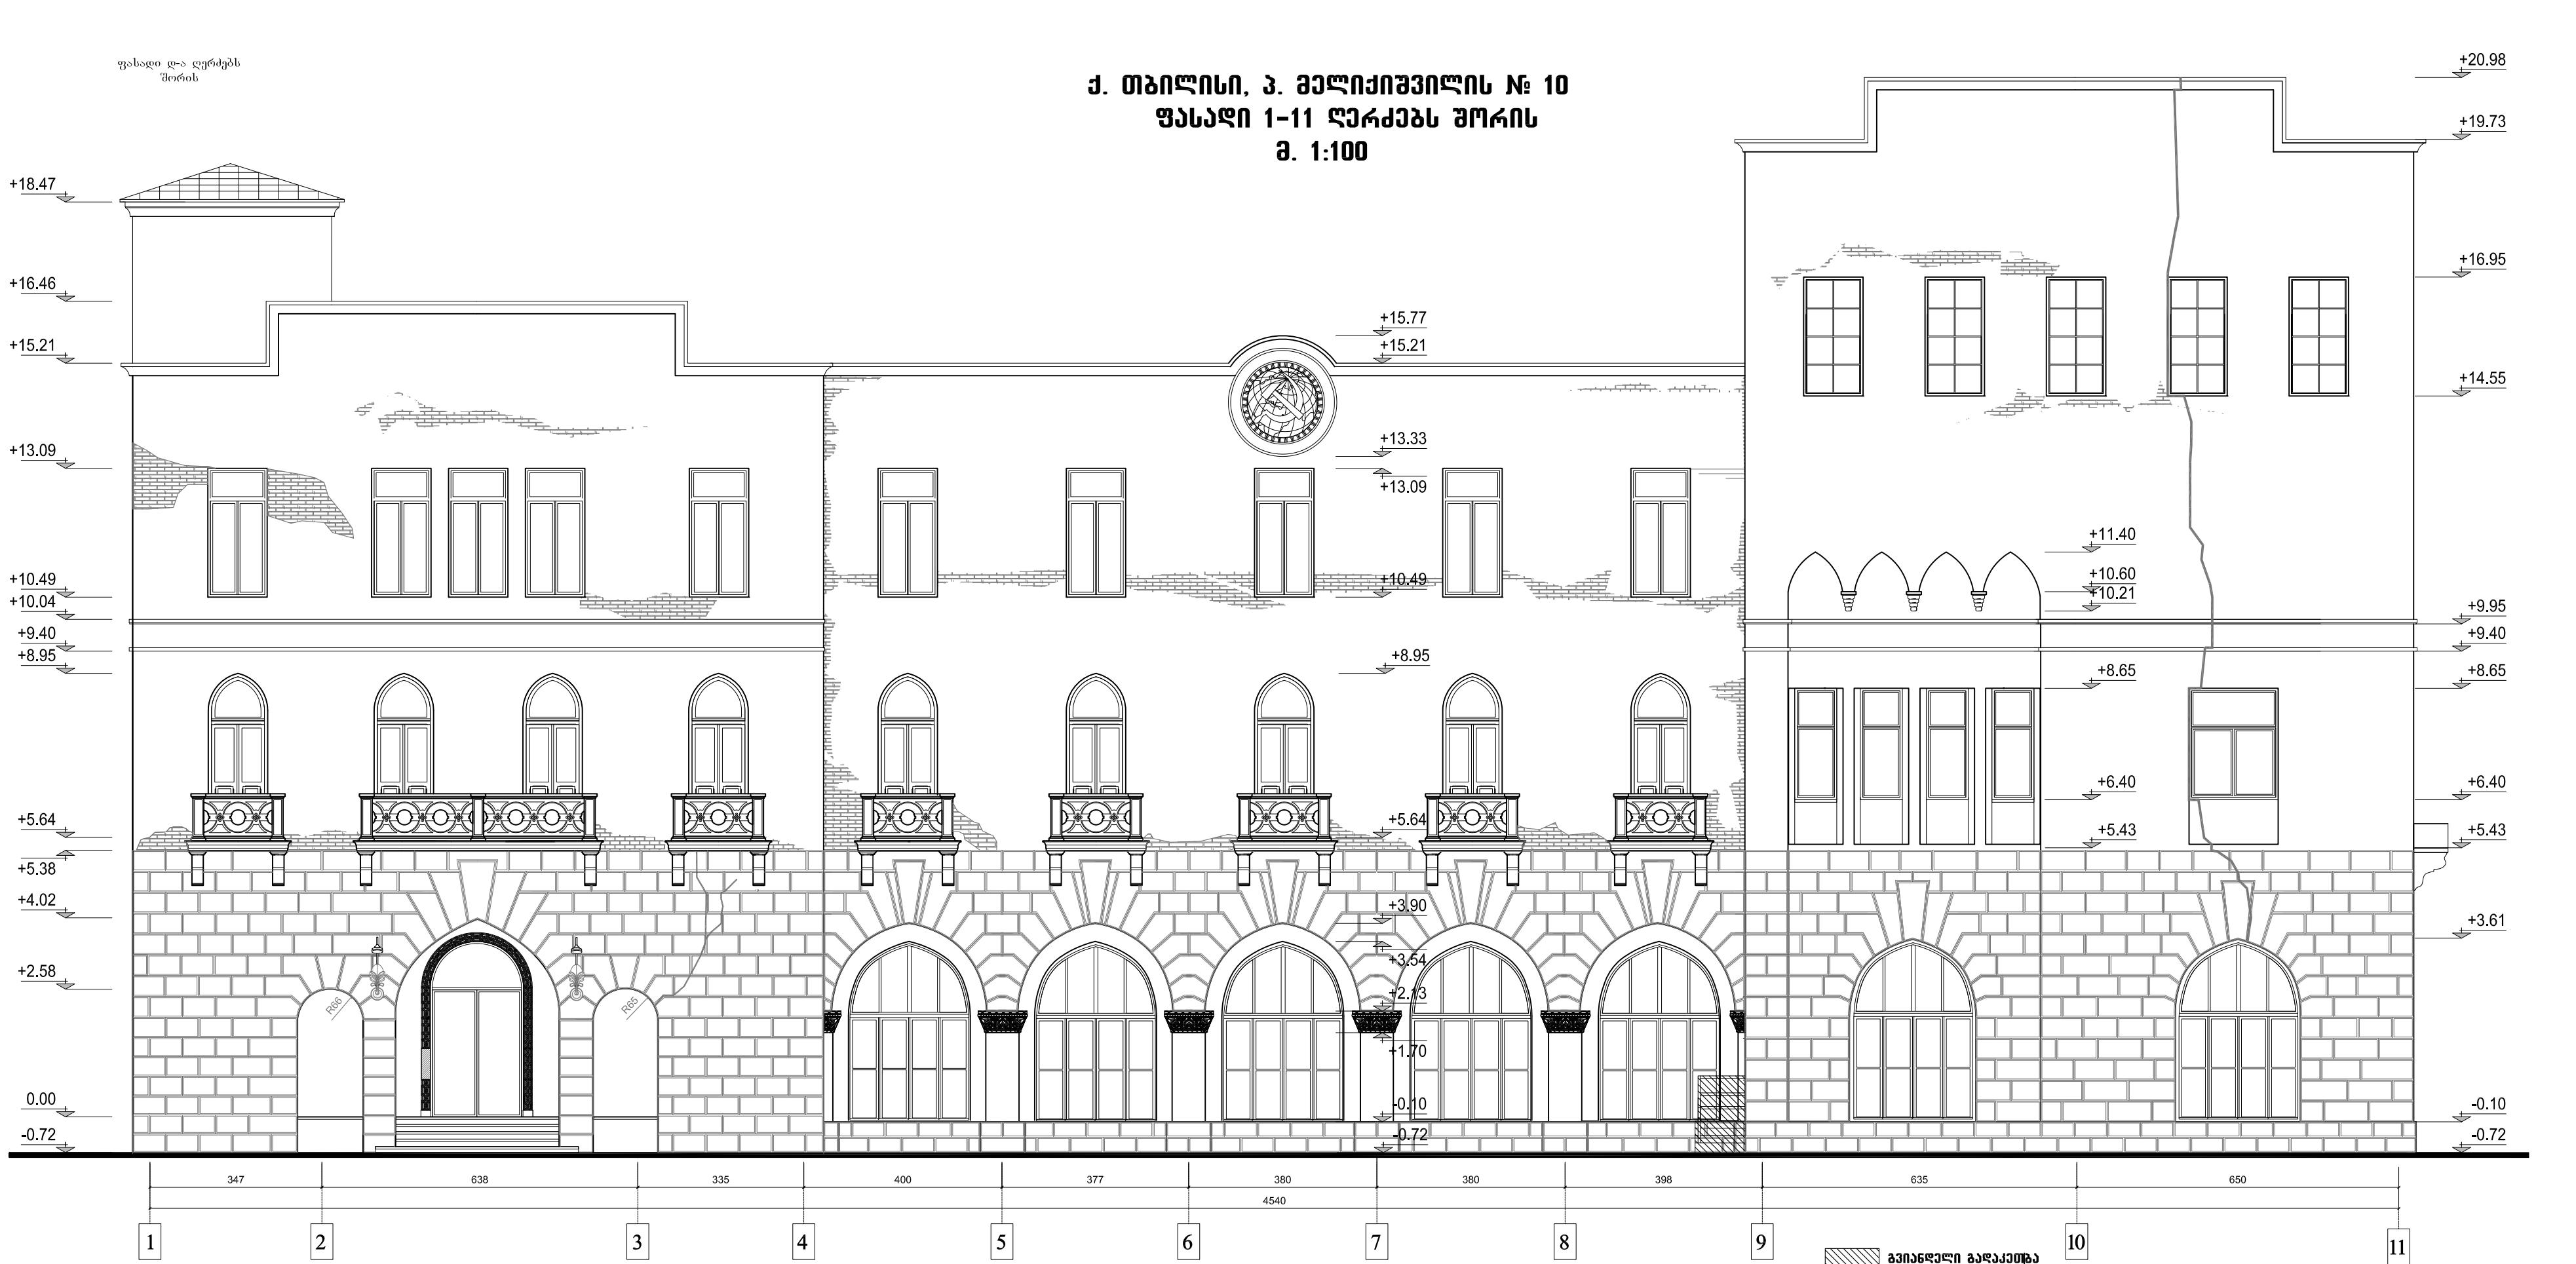
\* ნაგებობის დაშლა უნდა მოხდეს უსაფრთხოების ნორმების სრული დაცვით. მნიშვნელოვანი კედლებისა და ნაკლებად დირექტული უნიტების დაშლამდე საჭიროა პირველ რიგში დაინომროს, დაიშალოს და დასაწყობდეს ანაგრები, მსატვრულად დირექტული დეტალები. როგორიცაა საფასადე მასიური აირჩევი მოაჯირებით, თაღების სკეტები და სკეტების ბეტონში ჩამოსხმული ქამიტელები.

ნაგებობის დაშლა უნდა მოხდეს უსაფრთხოების ნორმების სრული დაცვით. მზიდი კედლებისა და ნაკლებად ლირებული უბნების დაშლამდე საჭიროა, პირველ რიგში, დაინომროს, დაიშალოს და დასაწყობდეს ანაკრები, მხატვრულად ლირებული დეტალები. როგორიცაა საფასადე მასიური აივნები მოაჯირებით, თადედის სვეტები და სვეტების ბეტონში ჩამოსხმული კაპიტელები. რაც შეეხება ცენტრალური ფასადის ზედა ნაწილში მოთავსებულ წრიულ ბარელიეფს რომელშიც საბჭოთა სიმბოლიკა „ნამგალი და უროა” გამოსახული, შესაძლებელია ფასადის აწყობისას დამონტაჟდეს იგივე ბარელიეფი სიმბოლიკის გარეშე.

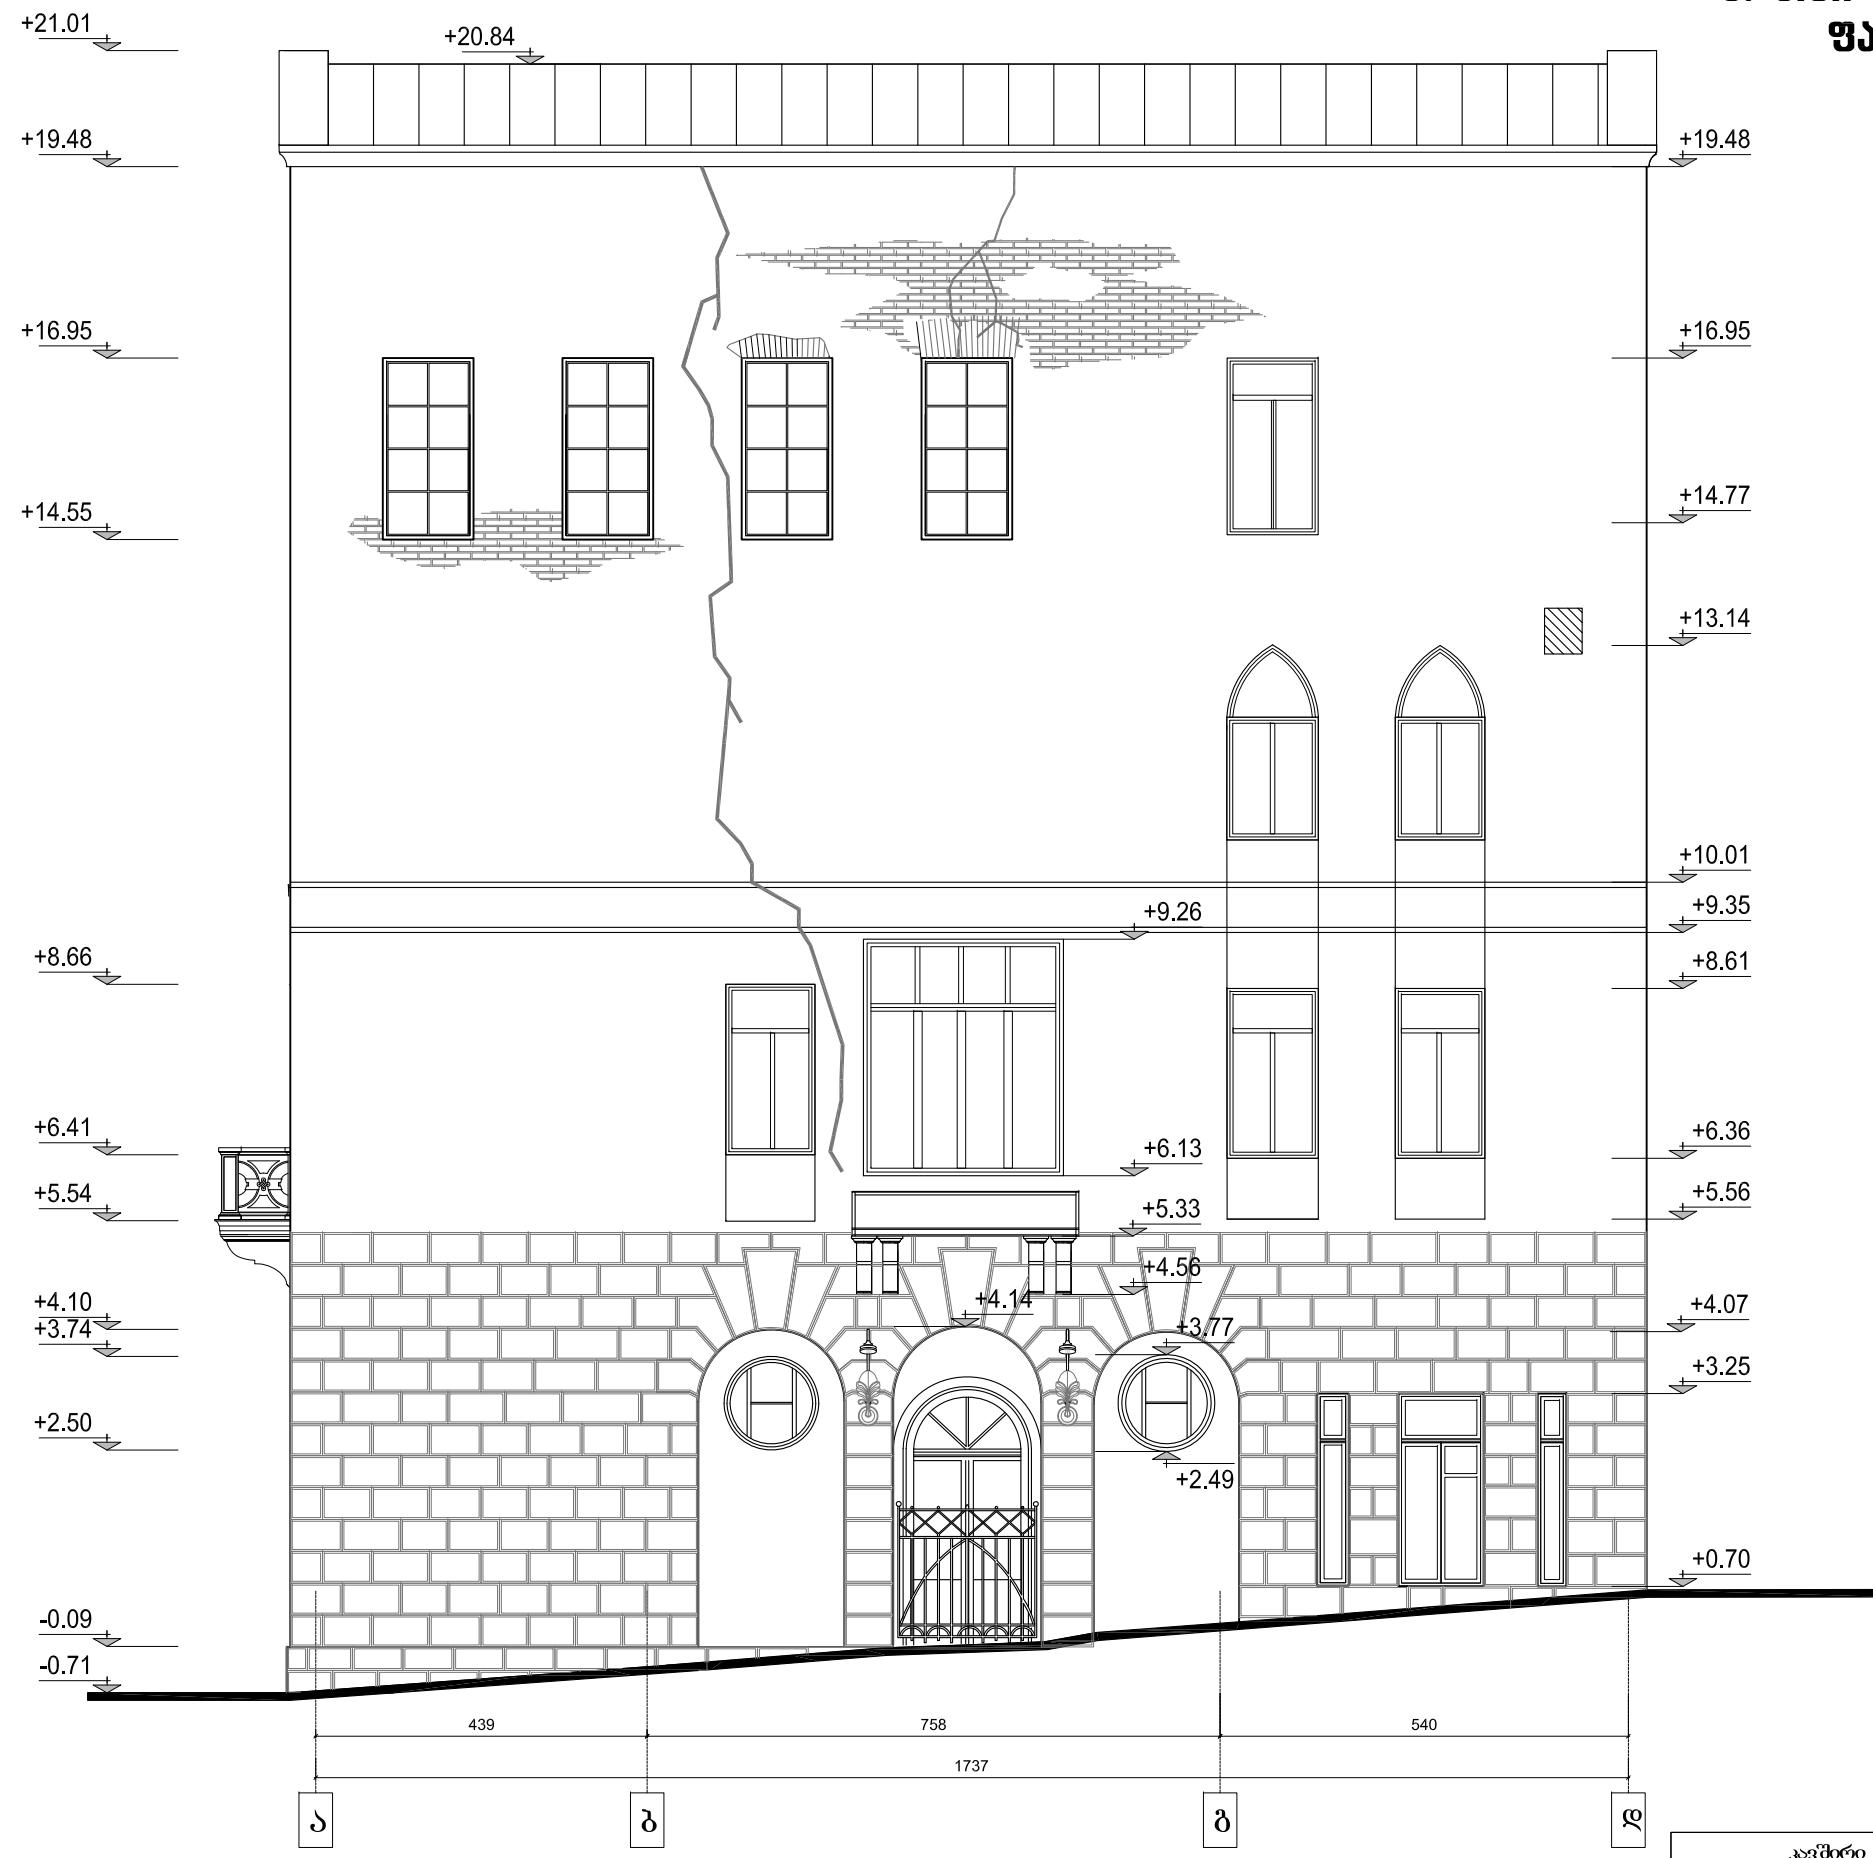
**ქ. თბილისი, პ. მელიქიშვილის № 10  
ფასაღი ა-დ ლერპებს შორის  
გ. 1:100**

\* ნაგებობის დაშლა უნდა მოხდეს უსაფრთხოების სორმების სრული დაცვით. მზიდა კედლებისა და ნაკლებად დირებული უნების დაშლამდე საჭიროა პრეველ რიგში დაინორმოს, დაიშალოს და დასაწყობდეს ანაკრები, მსატერიულად დირებული დებალები. როგორიცაა საფასადე მასიური აივნები მოაჯირებით, თაღვდის სკატები და სევერების ბეტონში ჩამოსხმული კაპიტელები.

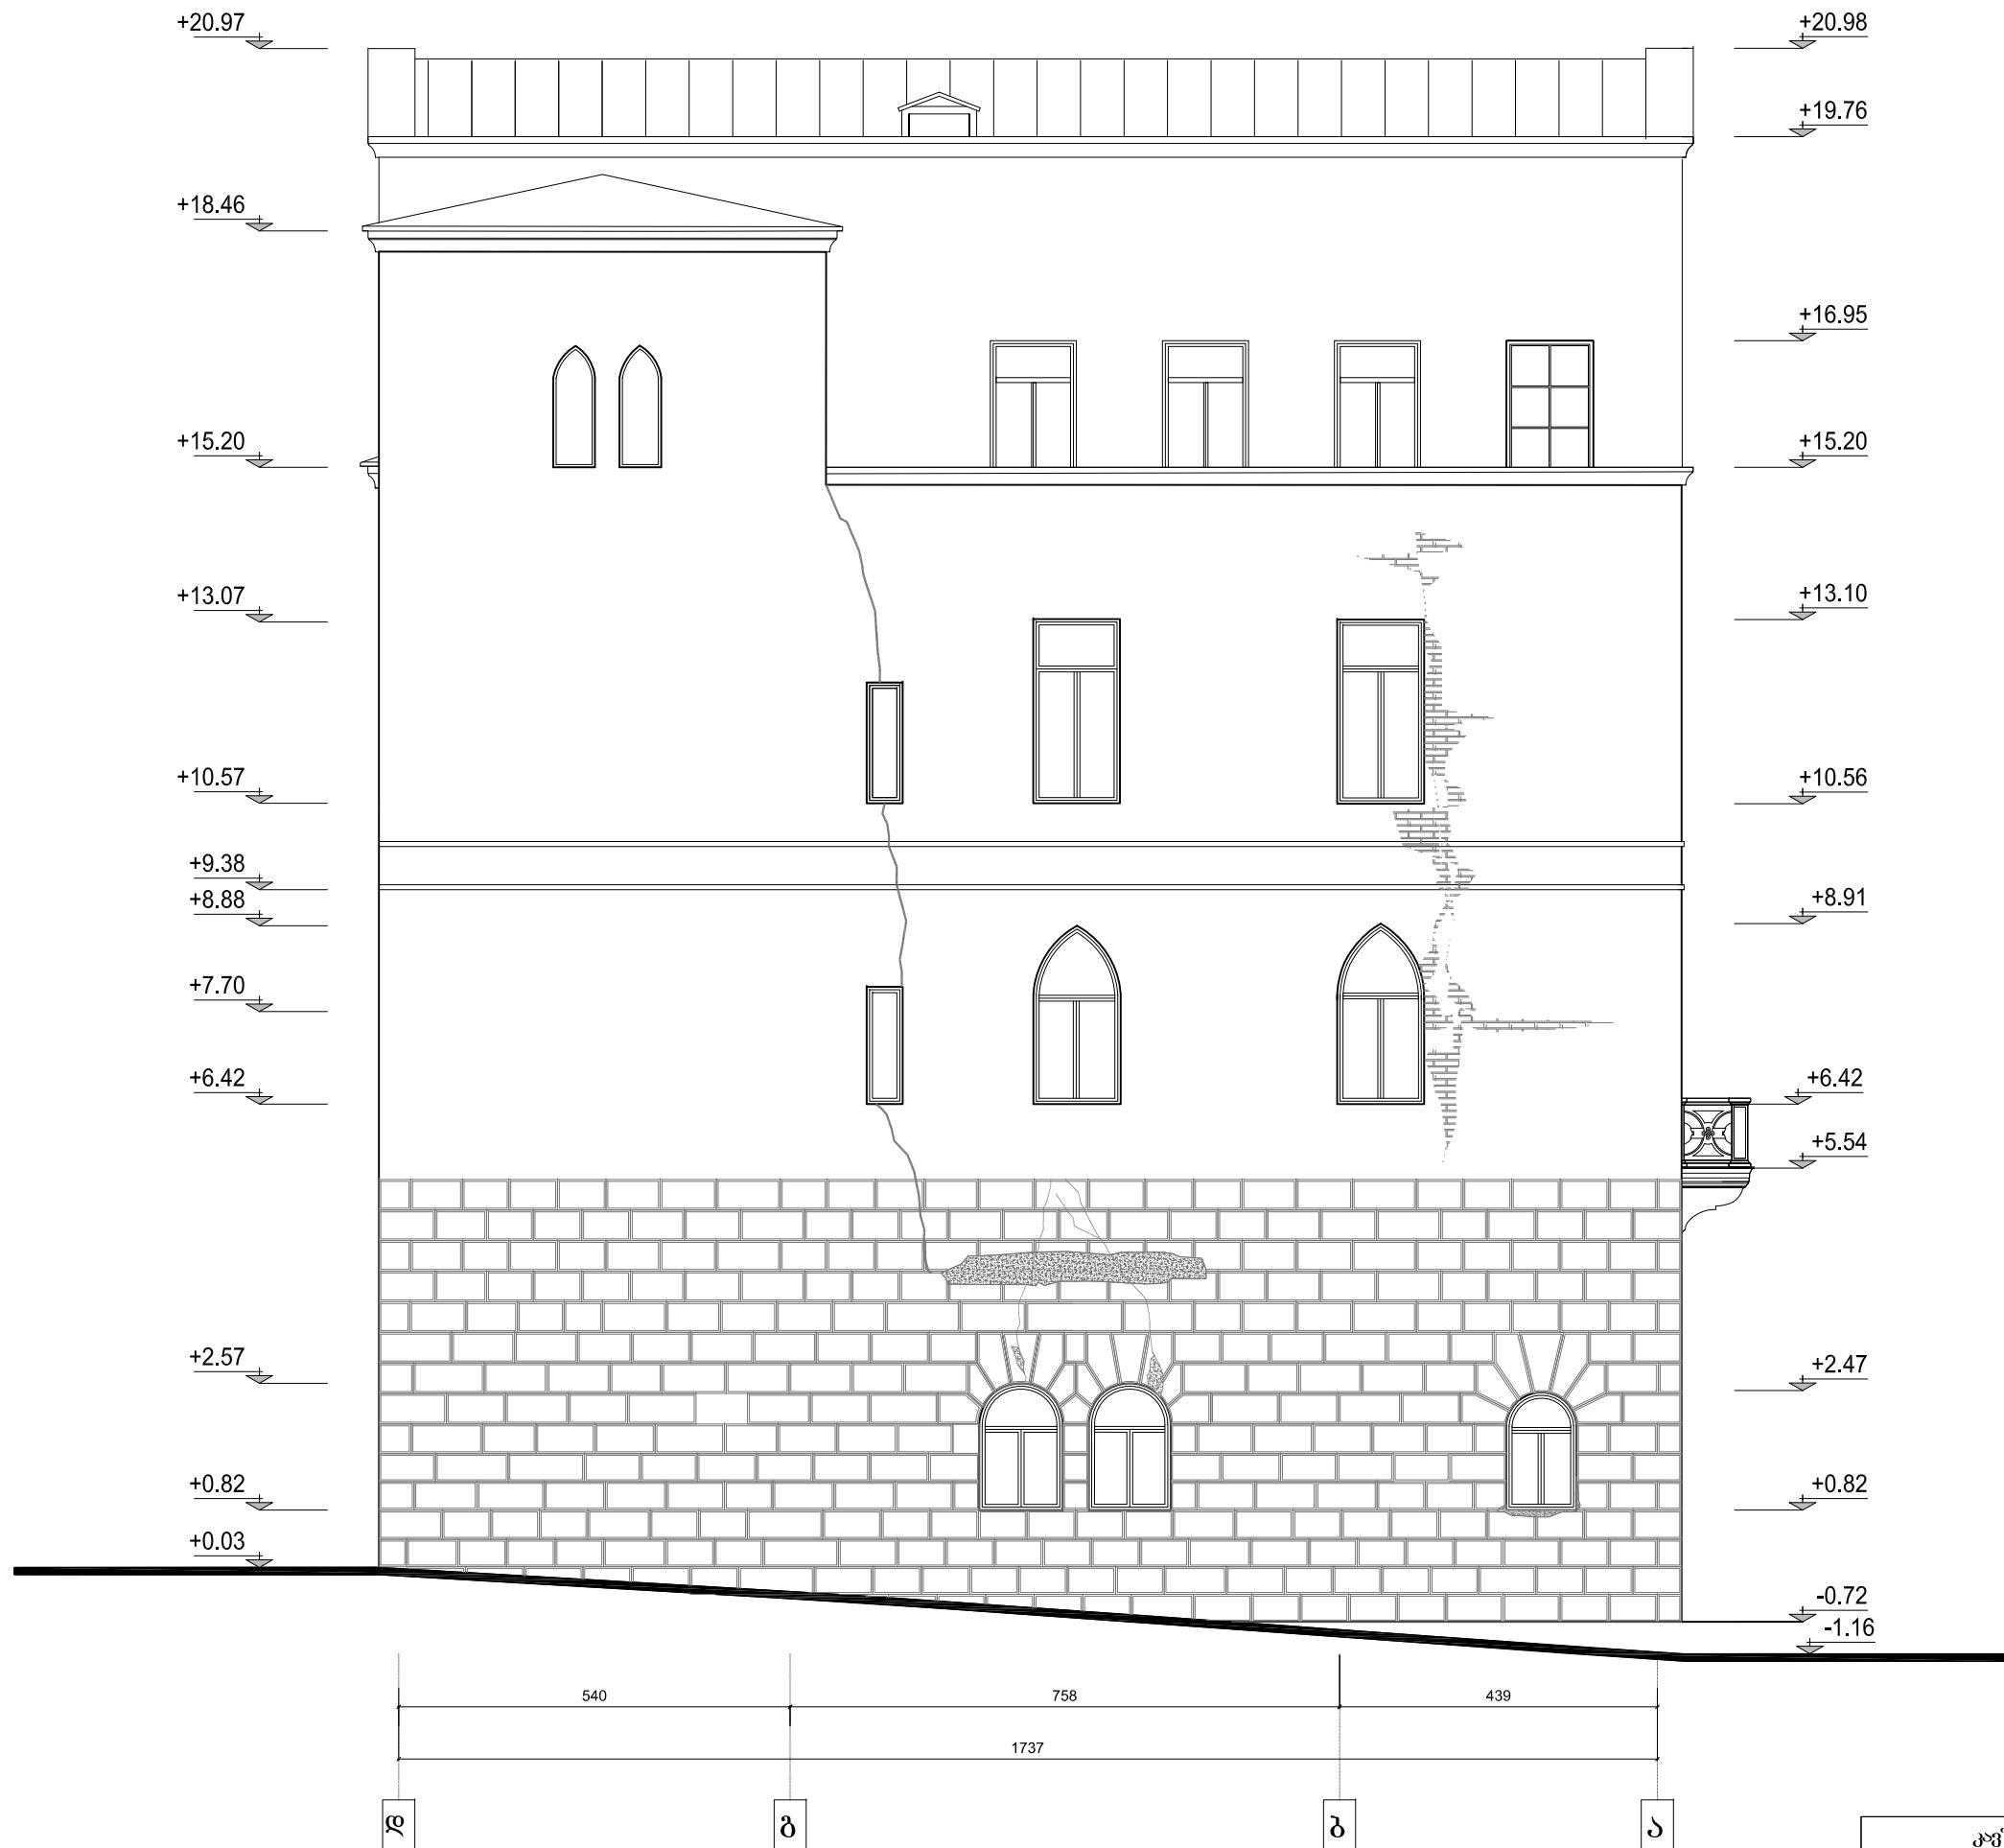
**ქ. თბილისი, პ. მეტიქიშვილის № 10  
ფასაღი და დარბაზის გეორგი  
ა. 1:100**

\* ნაგებობის დაშლა უნდა მოხდეს უსაფრთხოების ნორმების სრული დაცვით. მზიდა კედლებისა და ნაკლებად დირექტული უნიების დაშლამდე საჭიროა პრეველ რიგში დაინორმოს, დაიშალოს და დასაწყობდეს ანაკრები, მსატერიულად დირექტული დებალები. როგორიცაა საფასადე მასიური აივნები მოაჯირებით, თაღვდის სკატები და სევტების ბეტონში ჩამოსხმული კაბიტები.
